BENCANA BANJIR PUING 2021: IMPLIKASI DASAR DAN RESPON PENGURUSAN HUTAN NEGARA

Ibrahim Komoo¹, Che Aziz Ali¹ & Abd Rasid Jaafar¹

¹Geopark & Geotourism Creative Solutions Sdn. Bhd (MALAYSIA)

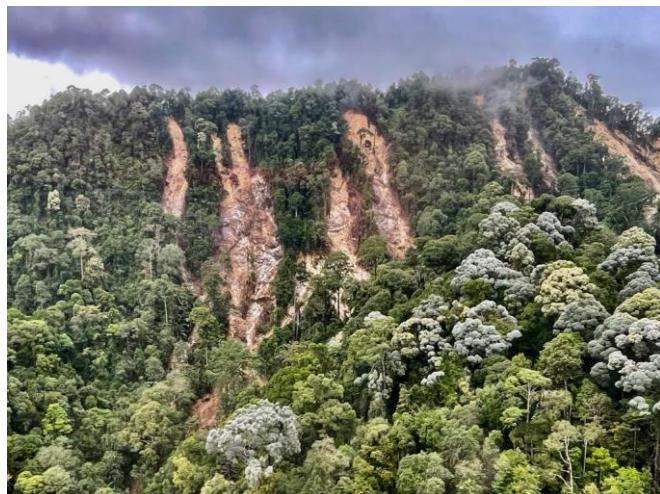
Gelinciran tanah atau tanah runtuh berskala sederhana hingga sangat besar di kawasan puncak dan permatang pergunungan yang bercerun curam (melebihi 35°) (Rajah 3.1). Kebanyakan melibatkan zon luluhawa batuan granit berketebalan boleh mencapai 10 m, dengan bahan

runtuhan terdiri daripada campuran bongkah batuan, tanah (pasir dan lodak) dan tumbuh-tumbuhan. Terdapat ratusan jenis gelinciran tanah begini di sepanjang permatang pada ketinggian dari 400 hingga 1,000 m. Bagi gelinciran tanah yang bersaiz besar, isipadu bahan runtuhan boleh mencapai $50,000 \text{ m}^3$.

Rajah 3.1 Parut tanah runtuh atau gelinciran tanah berlaku pada cerun curam permatang Banjaran Titiwangsa mendedahkan batuan dasar. Parut akan pulih secara tabii mengikut masa.

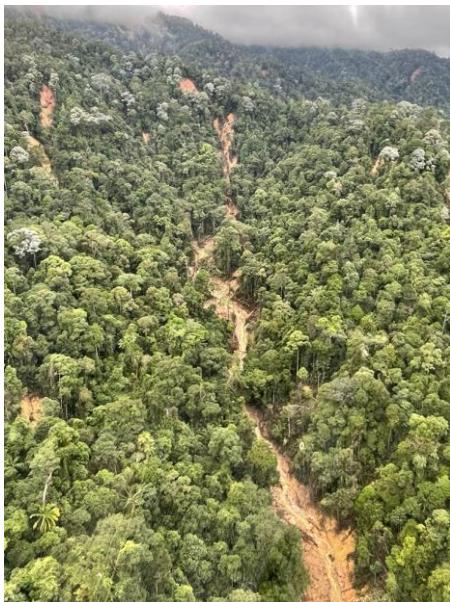
Semasa pergerakan melalui alur (Rajah 3.2), keadaannya amat dinamik dan berbeza antara satu kejadian dengan kejadian yang lain. Ia banyak bergantung kepada komposisi puing, bahan puing yang dominan dan keadaan profil alur sungai. Semasa aliran, ada masanya bahan puing tersekat membentuk empangan sementara, diikuti dengan pengumpulan air yang banyak di belakang empangan, dan seterusnya menyebabkan empangan pecah dengan kuasa aliran sangat tinggi. Aliran puing juga berupaya menghakis tebing alur, dan mengangkut puing tambahan dari tebing terhakis. Sepanjang alirannya, bongkah batuan yang besar akan terdampar dahulu, diikuti oleh kerikil dan pasir, dan akhirnya kayu kayan dan lumpur.

Tinjauan lapangan menunjukkan aliran puing boleh bersaiz kecil (bahan puing mencapai $10,000 \text{ m}^3$); sederhana (mencapai $100,000 \text{ m}^3$); dan besar (melebihi $100,000 \text{ m}^3$). Jarak pergerakan aliran puing boleh mencapai hingga 5 km.

Rajah 3.2 Alur aliran puing di hulu Sg Perdak, Bentong. Puing tanah runtuh bercampur air mengalir sepanjang lurah pergunungan. Semasa aliran, tebing lurah dihakis, mendedah batuan dasar dan melebar lurah.

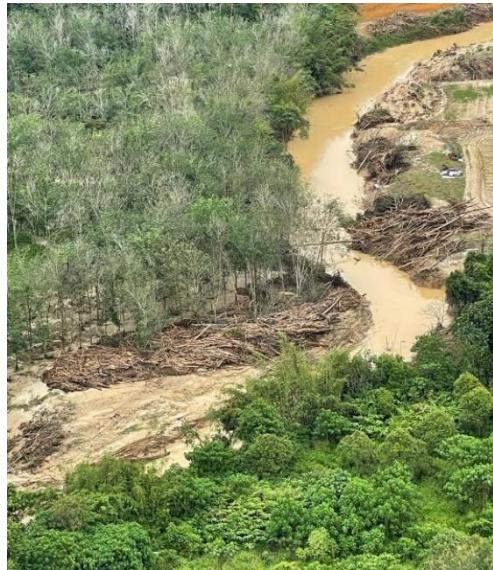
Percantuman antara alur sungai dari legeh yang membawa air hujan yang banyak dengan alur yang terlibat dengan aliran puing akan menyebabkan banjir puing di kawasan sungai sepanjang lembah dataran tinggi (Rajah 3.3). Banjir puing berbeza dengan banjir biasa kerana air banjir mengandungi bahan puing (kerikil, pasir, lumpur dan kayu kayan) yang sangat banyak. Banjir puing boleh naik secara mendadak, paras banjir yang lebih tinggi (campuran air dan puing menambah isipadu air banjir), dan kuasa pemusnah yang besar (bahan puing menambahkan beban angkutan dan ketumpatan air banjir). Walaupun fenomena begini pernah berlaku beberapa kali di negara kita, namun respon dasar dan tindakan terhadap fenomena banjir puing masih belum diberikan perhatian sewajarnya.

Tinjauan lapangan menunjukkan banjir puing berlaku di Sg. Kerau, Sg. Perdak, Sg. Benus, Sg. Temelung dan Sg. Bentung. Tingginya paras air di tebing sungai (mencapai 5 m), banyaknya bahan puing yang tersangkut di tepi sungai atau halangan sungai (jambatan), serta damparan bahan puing yang banyak di atas dataran banjir membuktikan fenomena banjir puing. Keadaan tebing sungai yang terhakis teruk dan menjadi semakin lebar juga menyokong berlakunya kejadian banjir puing.

Rajah 3.3 Lembah dataran tinggi mengalami banjir puing di Sg Telemung. Air naik mendadak dan surut hanya dalam beberapa jam sahaja. Puing akan terdampar di kawasan berliku atau ketika banjir mulai surut.

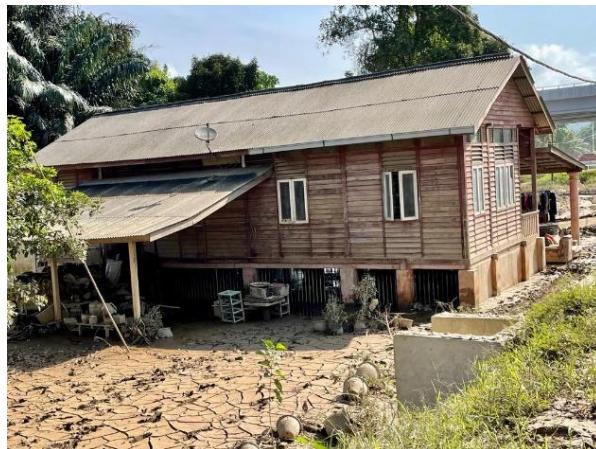
Tinjauan lapangan menunjukkan kawasan perkampungan berhampiran Bentong mengalami fenomena banjir lumpur (Rajah 3.4), dengan ketebalan endapan lumpur selepas proses banjir boleh mencapai hingga 30 sm. Kawasan yang mengalami banjir lumpur telah merosakkan banyak harta awam, khususnya barang di dalam rumah.

Rajah 3.4 Kampung Benus, Bentong mengalami banjir lumpur sedalam lebih 2 meter. Ketika air surut, tebal lumpur yang terkumpul mencapai 30 sentimeter. Mengikut penduduk, ini adalah pertama kali mereka mengalami banjir dengan kandungan lumpur yang sangat tebal.

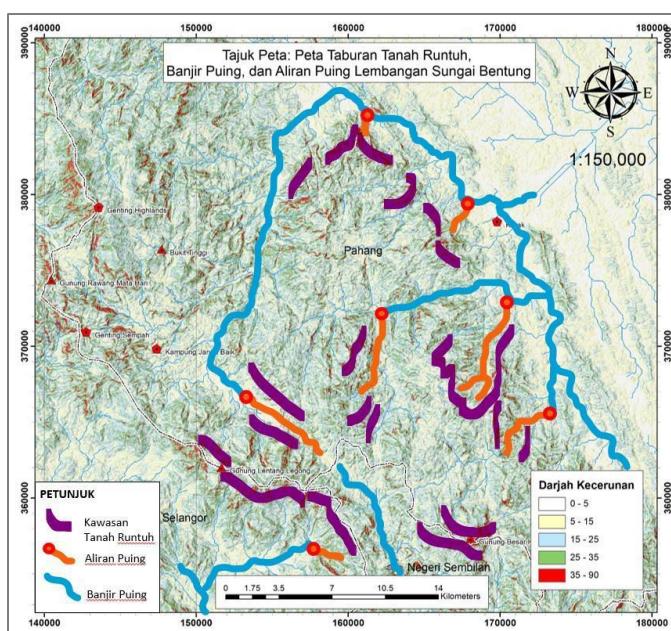
Tinjauan lapangan menunjukkan terdapat 3 jenis gelinciran tanah dan aliran puing (Rajah 4.1) yang berlaku pada 18 Disember 2021, sebelum berlakunya bencana banjir puing di Sg. Benus, Sg. Bentung dan Sg. Telemung. Pertama ialah gelinciran tanah berskala kecil hingga sangat besar di kawasan permatang pergunungan yang bercerun curam (melebihi 35°). Kebanyakan melibatkan zon luluhan batuan granit berketinggian boleh mencapai 10 m, dengan bahan runtuhan terdiri daripada campuran bongkah batuan, tanah (pasir dan lodak) dan tumbuh-tumbuhan. Terdapat ratusan jenis gelinciran tanah begini di sepanjang permatang pada ketinggian dari 400 m hingga 1000 m. Bagi gelinciran tanah yang bersaiz besar, isipadu bahan runtuhan boleh mencapai $50,000 \text{ m}^3$.

Rajah 4.1 Taburan tanah runtuh, aliran puing dan banjir puing di Lembangan Bentung

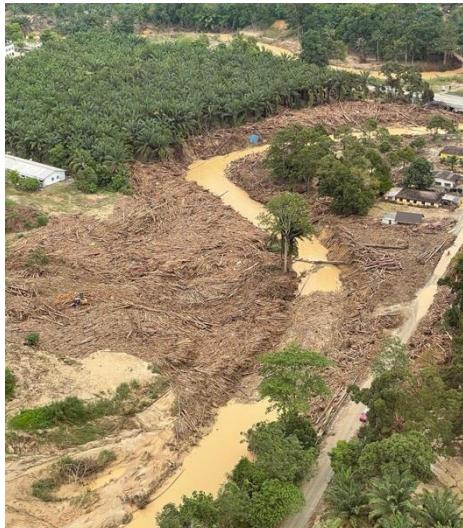
Dapatan kajian forensik mendapati hujan lampau lebat pada 17-19 Disember 2021 yang berpusat di kawasan hulu Sungai Benus, Sungai Kerau, Sungai Perdak dan Sungai Telemung di Banjaran Titiwangsa menjadi faktor utama mencetus rangkaian proses geologi menjadi penyebab banjir puing (Rajah 6.1). Di bahagian hulu sungai, khususnya permatang bercerun curam, berlaku ratusan gelinciran tanah (tanah runtuh) berskala kecil hingga besar. Tanah runtuh ini berlaku hampir serentak pada 18 Disember 2021, akibat hujan lampau lebat dan had kestabilan cerun dilampaui. Dua faktor utama penyebab kejadian tanah runtuh meluas ialah sifat tabii profil luluhan batuan granit (mengalami

luluhawa pesat) dan keadaan lampau tepu tanah granit akibat hujan berpanjangan. Di bahagian lurah tanah tinggi pula, percampuran antara air hujan yang banyak dengan ‘puing runtuhan cerun’, menyebabkan fenomena geologi aliran puing berskala kecil hingga besar. Sepanjang pergerakan ke bawah, tebing lurah akan dihakis, menyebabkan bahan puing di dalam lurah bertambah dengan banyak. Semua proses ini diperhatikan telah berlaku di dalam Hutan Simpan kekal (HSK) Lentang.

Rajah 6.1 Aliran puing menghasilkan kayu kayan yang banyak dan terapung dan diangkut oleh sungai. Akibat kefahaman masyarakat yang rendah, longgokan puing yang terperangkap di Jambatan Sg Kerau dianggap sebagai sumber kayu daripada kerja pembalakan.

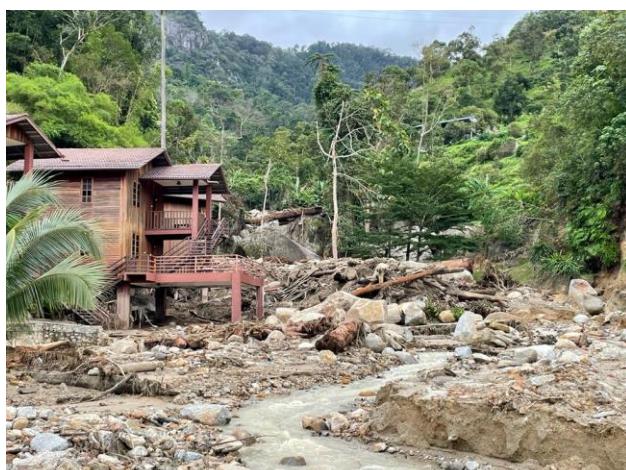
Rajah 6.2 Jumlah bongkah batuan dan puing pelbagai saiz yang banyak boleh memusnah prasarana di sepanjang laluannya. Pemetaan terperinci mengenai aliran puing penting untuk merekod zon risiko tinggi bagi mengelakkan bencana yang sama di masa hadapan. Foto kemusnahan di Bobby Eco Resort, Bentong

Dalam konteks risiko terbaru, pungurusan hutan simpan negara tidak sahaja melibatkan pengurusan sumber hutan sebagai bahan komoditi dan pemuliharaan kepelbagaiannya semata-mata, tetapi perlu juga memberikan perhatian tinggi kepada pengurusan pengurangan risiko bencana alam dan pencemaran alam sekitar (Rajah 6.2). Isu melibatkan bencana alam ternyata amat kritikal di kawasan hutan pergunungan dan tanah tinggi. Jabatan Perhutanan Semenanjung Malaysia dan Jabatan Perhutanan negeri perlu mengambil langkah proaktif, menyemak semula dasar dan garis panduan pengurusan hutan, serta mengambil langkah perlu untuk bersama agensi berkepentingan lain dalam urusan pengurangan risiko bencana.
